Dynajet®-Hochdruckreiniger sanieren historisches Museum in der Schweiz

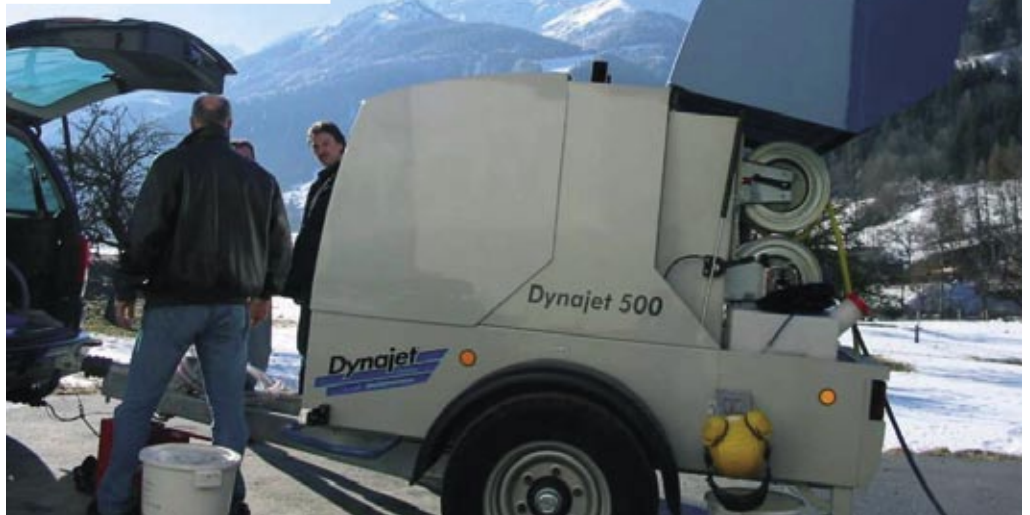
In dieser Umgebung läßt sich prima arbeiten. Im Hintergrund die schweizer Alpen des Wallis. Im Vordergrund der Dynajet 500th.

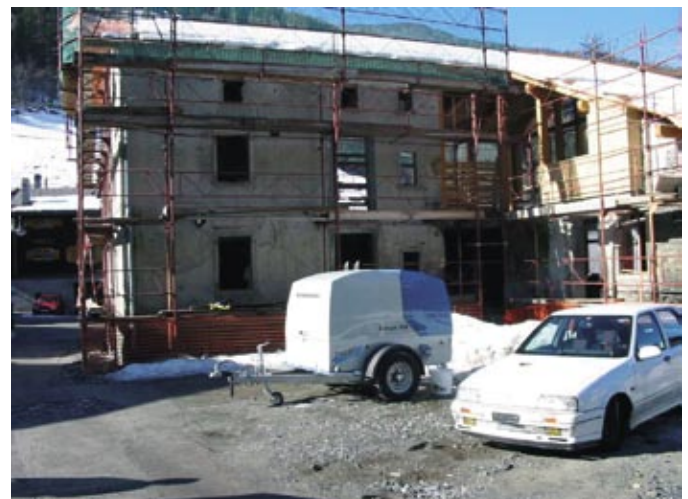
Das historische Museum wurde im Laufe der Zeit verputzt und sollte im Zuge der Restaurierung wieder in den Original-Zustand mit sichtbarem Naturstein-Mauerwerk versetzt werden.

Im Rahmen der Komplett-Restauration sollte im März 2003 der Originalzustand des Gebäudes wieder hergestellt werden. Die Aufgabe bestand darin, den Verputz abzutragen, damit das Original-Granit-Mauerwerk wieder zum Vorschein kommt. Dabei sollte selbstverständlich die Grundsubstanz des Mauerwerks soweit wie möglich geschont werden und erhalten bleiben.

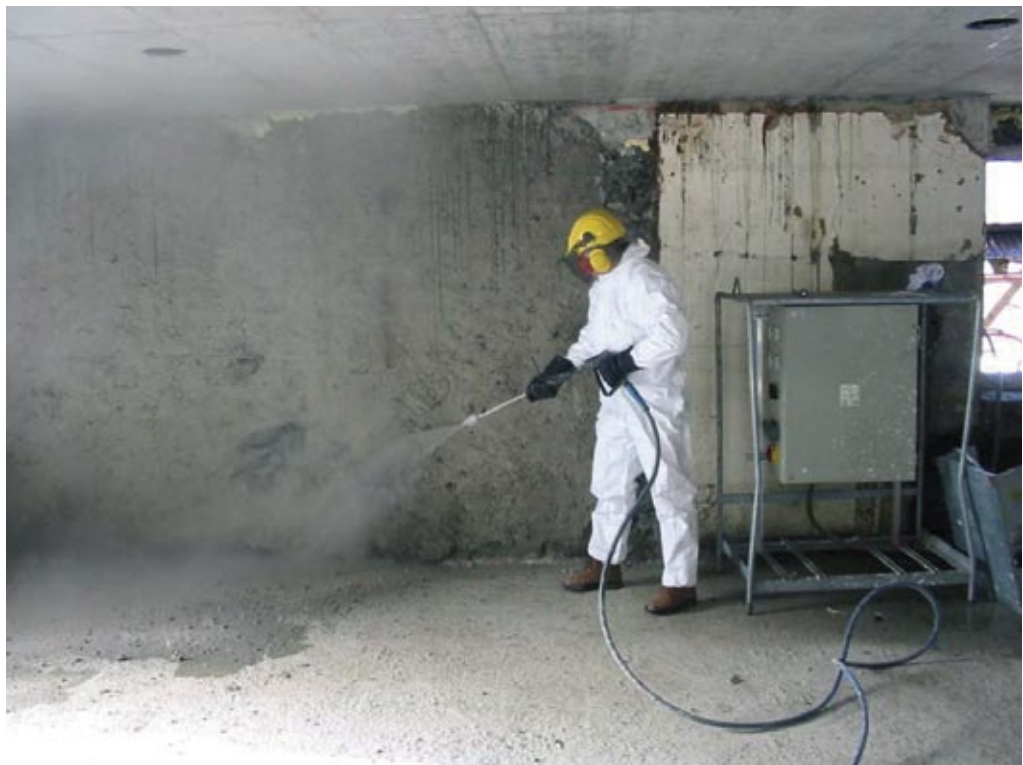
Mit 500 bar Wasserdruck wurde der alte Putz ohne Probleme entfernt – schnell, sauber und staubfrei.

Mit einem Wasserdruck von 500 bar und dem Einsatz mit Rotordüse wurden dann die besten Resultate und die größtmögliche Flächenleistung erzielt.

Die Rotordüse hatte bei dieser Anwendungsart deutliche Vorteile gegenüber der Flachstrahl-Variante. Ihr stark gebündelter Punktstrahl dringt spielend in die zentimeterdicken Mörtelschichten und bildet zwischen Mauerwerk und Mörtel ein Wasserpolster, dass dann den Putz geradezu „wesprengt“. Der Mörtel fiel so in ganzen Platten ab. Und die Aufgabe konnte dadurch in Rekordzeit erledigt werden.

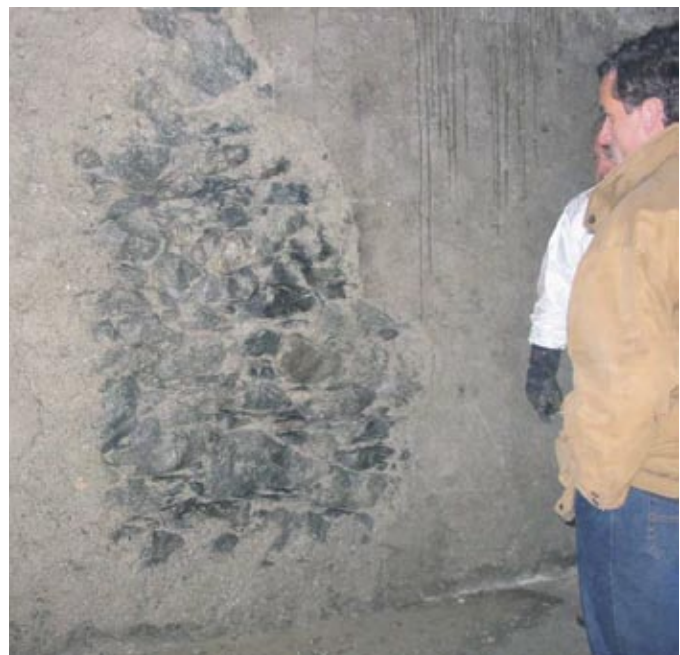
Hier sieht man einen Teil des Original-Granit-Mauerwerks, nachdem ein 500 bar-Wasserstrahl den Mörtel „bearbeitet“ hatte.

Dabei wurde weder die Steinoberfläche noch die Mauerfugen beschädigt. Ein absolut „sauberes“ Ergebnis.

Verglichen mit den mechanischen Verfahren waren die Resultate mit dem Hochdruckreiniger also wesentlich gründlicher, staubfrei und deutlich schneller. Das Original-Bruchstein-Mauerwerk wurde komplett freigelegt. Die effektive Zeitersparnis betrug über 50%.
